**Erschließungsgutachten  
„Leopoldstraße/Leiblstraße“  
in Reutlingen-Degerschlacht**

SER  
Stadtentwässerung Reutlingen  
Marktplatz 22

**Projekt-Nummer: I 231901**

**Juni 2023**

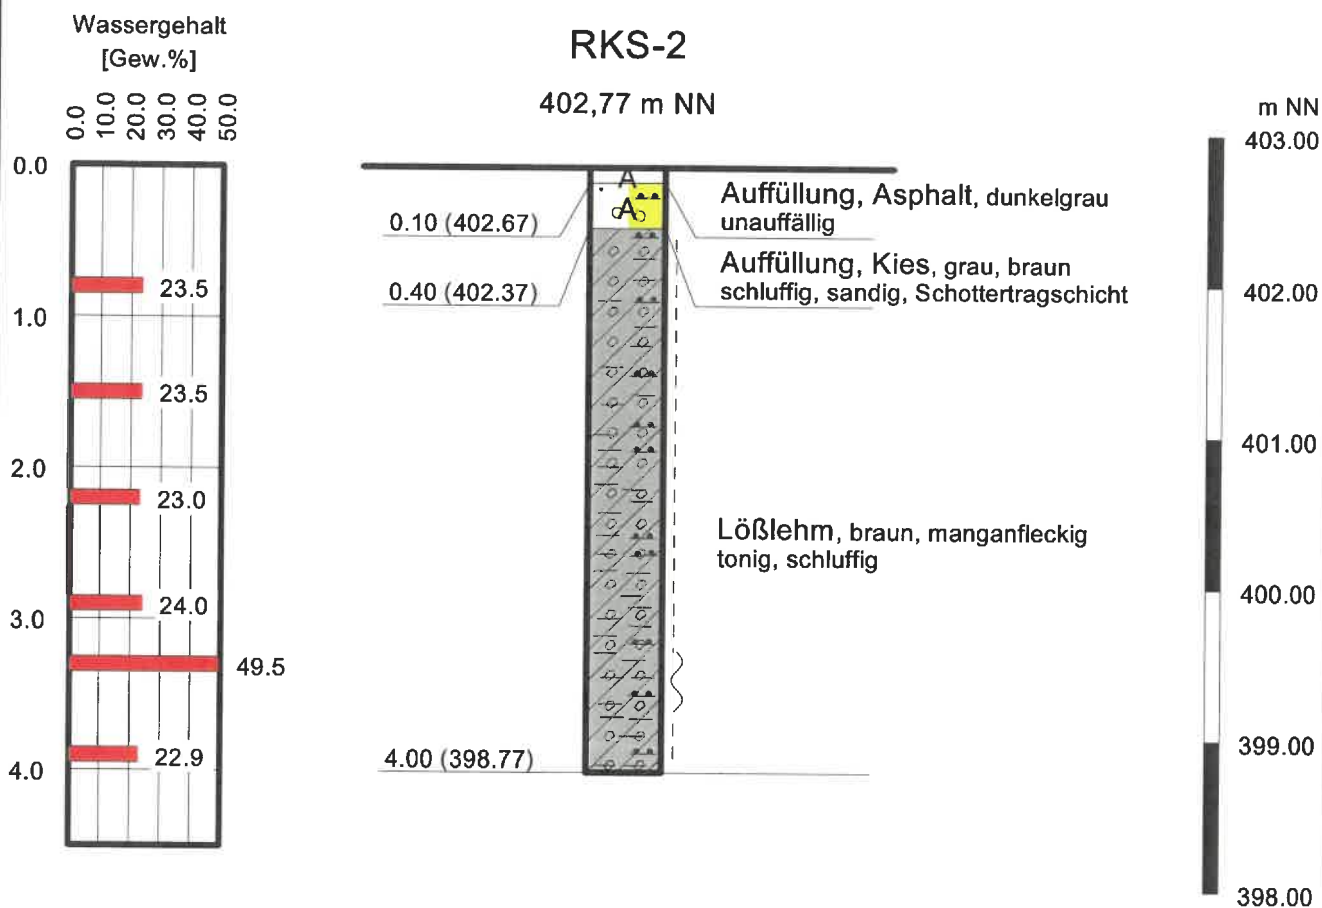
## Anlage 3

**Schichtenprofile der Rammkern-Sondierbohrungen  
RKS-1 bis RKS-5**

Im Bereich der bestehenden Straßen (**RKS-1** bis **RKS-4**) folgt unter der 10 cm dicken **Asphaltdecke** eine ca. 30 cm bis 80 cm mächtige **Schottertragschicht**, die von einem überwiegend steifen, tonig-schluffigen **Lößlehm** unterlagert wird. In größerer Tiefe folgt der fließende Übergang zum unterlagernden, halbfesten **Liaslehm**.

In der Kleinbohrung **RKS-5** wurde unter dem künstlich aufgefüllten **Mutterboden** und der darunterliegenden **Schottertragschicht**, ein organoleptisch auffälliger, **alter Straßenbelag** angetroffen. Die alte Asphaltdecke wird unterlagert von einer **Schottertragschicht** und einem ebenfalls aufgefüllten, mit Ziegelresten versetztem, schluffig-kiesigen, graubraunen **Ton**. Unter der künstlichen Auffüllung steht ein steifer, tonig-schluffiger **Lößlehm** an.

Die Ergebnisse der Profilaufnahmen der Kleinbohrungen sind in der nachfolgenden **Tabelle 2** zusammenfassend aufgelistet.
