P-2327

Generalsanierung denkmalgeschütztes Ensemble
Friedhof Römerschanze, Reutlingen

Stadt Reutlingen

Denkmalschutzrechtliche Genehmigung
Maßnahmenbeschreibung

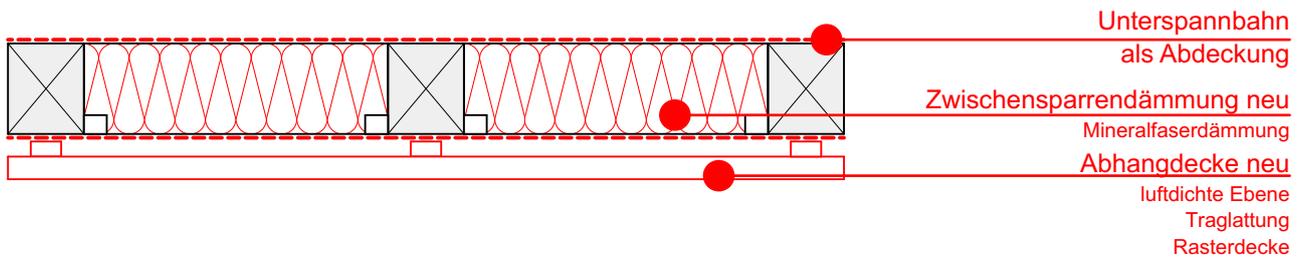
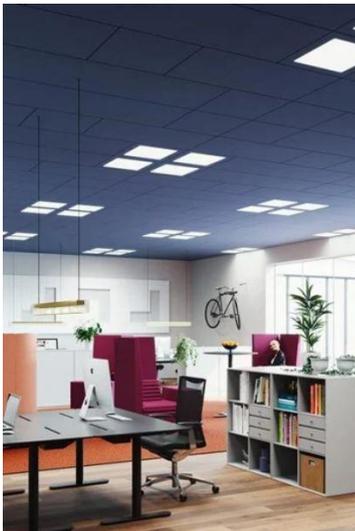
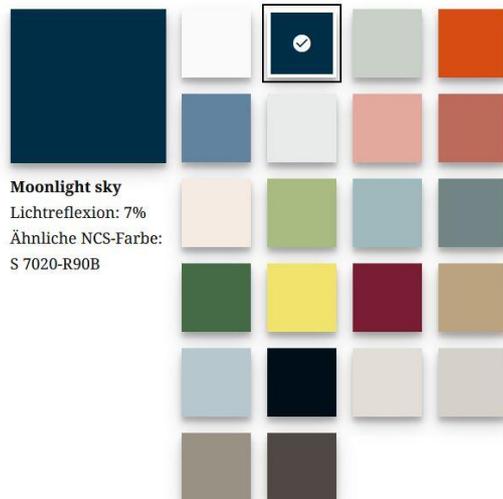
2.2.2 Zwischendecke

- 2.2.2 Demontage Rasterdecke (Aussegnungshalle), Einbau Dampfsperre, neue Abhangdecke in Anlehnung an Bestand
Decke im Bereich Foyer Flur Obergeschoss und im Musikraum erneuern, Bodentreppe erneuern

z.B. Ecophone Abhangdecke
Focus B

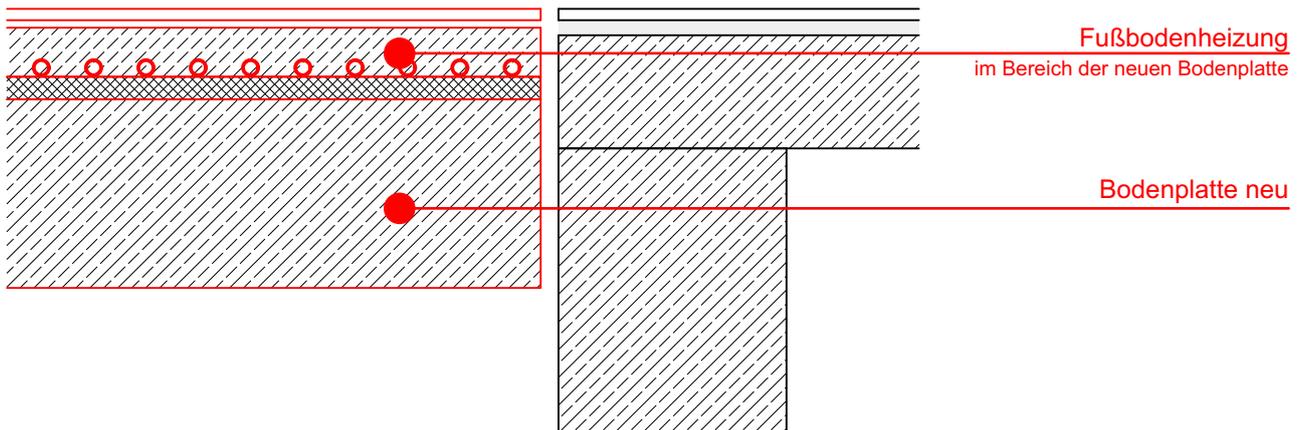
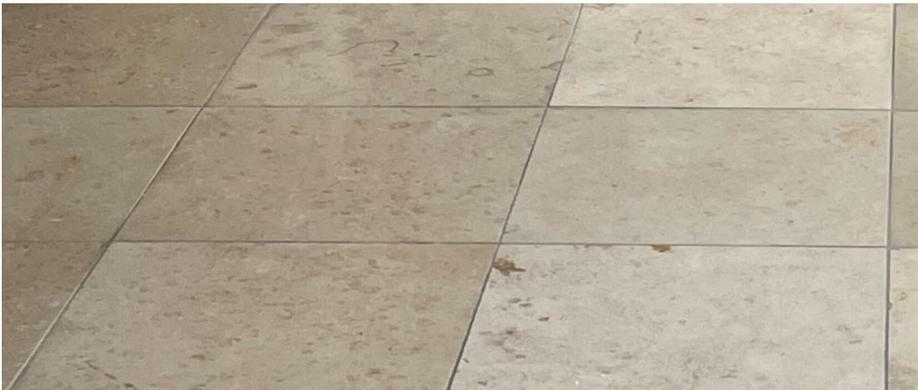
- 2.2.1 Bodenbelag im Foyer erhalten, teilweise Erneuerung des Bodenbelags in Aussegnungshalle entsprechend Bestand, aufgrund neuer Bodenplatte im nicht-unterkellerten Bereich, werden neue Natursteinplatten notwendig.
Im Bereich der rückgebauten Sargabsenkung den Bodenbelag ergänzen
Im kompletten Emporenbereich soll der Lino-Belag inkl. Sockelleisten erneuert werden.
Erneuerung der Schrammborde im Foyerbereich.

Bodenbelag neu
in Anlehnung an den Bestandsboden

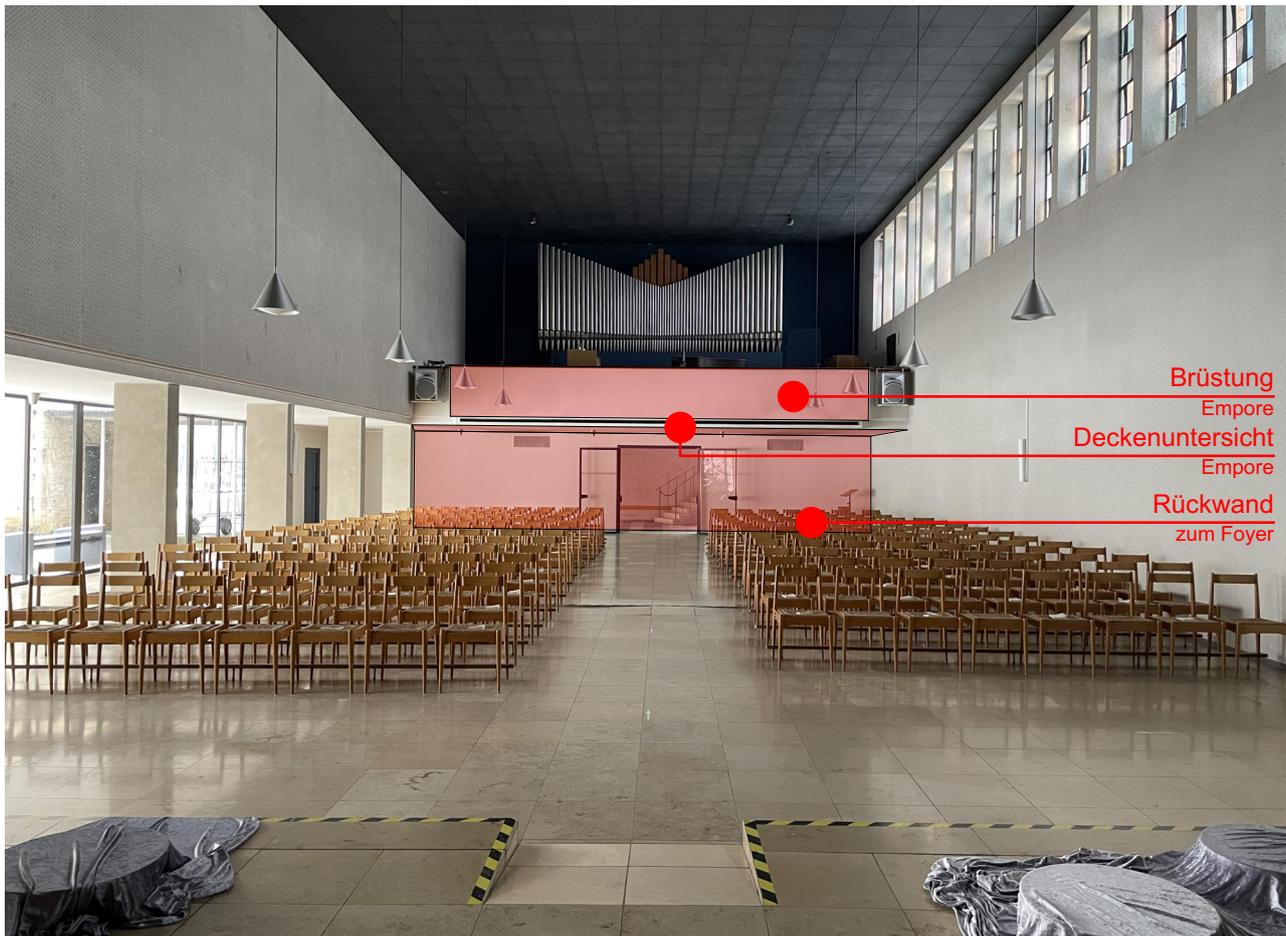
2.3.1 Akustische Maßnahmen

Abbruch bestehende akustische Wandpaneele
Akustische Ertüchtigung an Decke und Wand (Position im hinteren Aussegnungshallen-Drittel), Brüstung zur Empore absorbierend ausführen

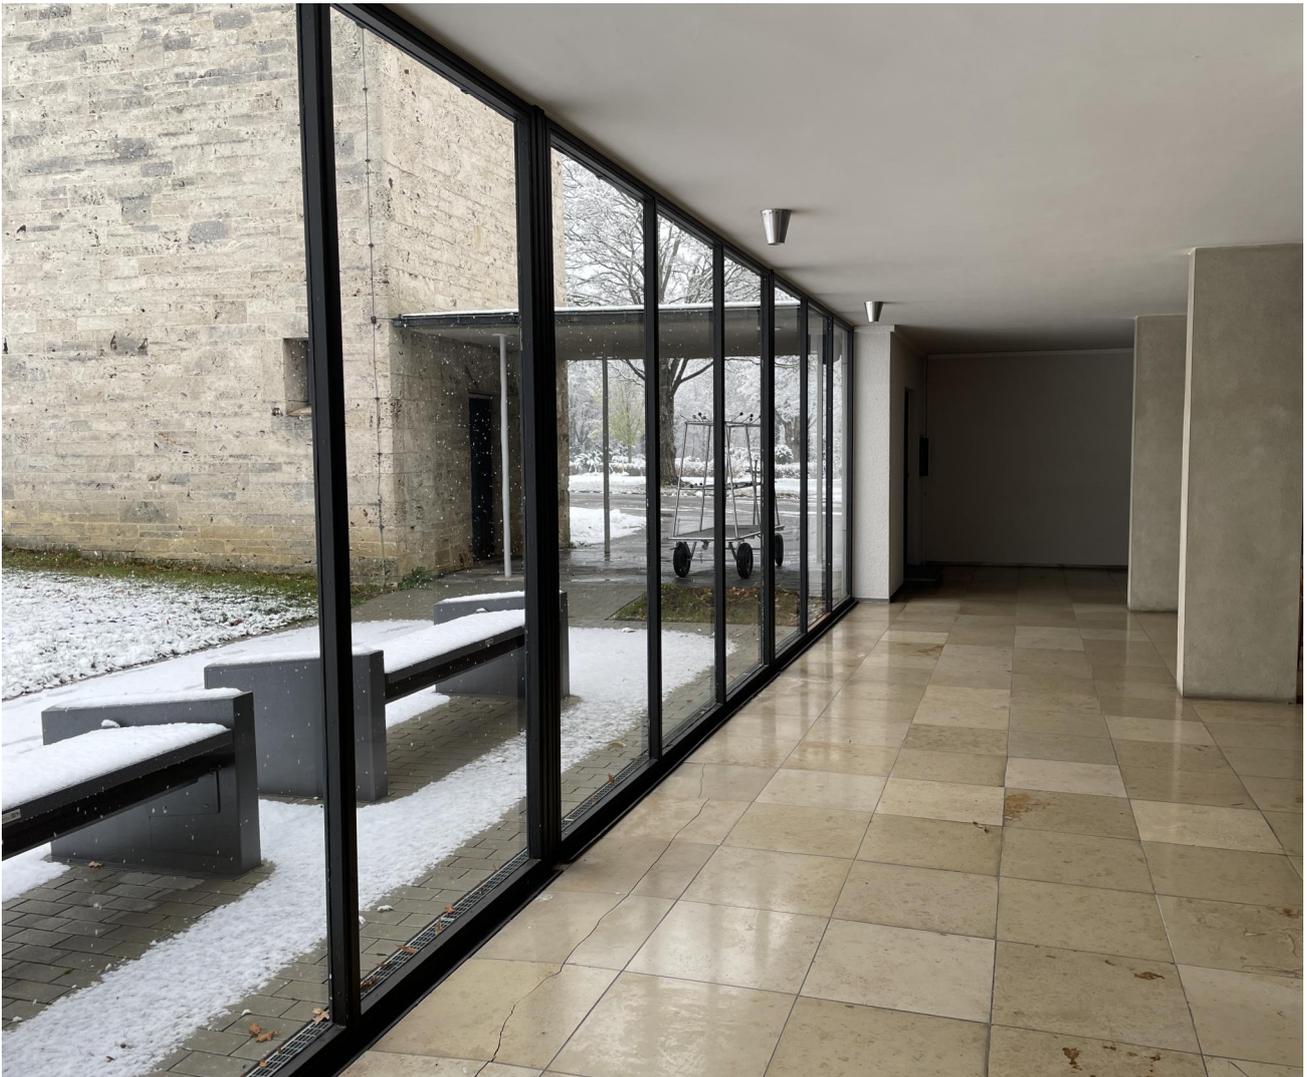
2.2.4 Glasfassade Säulengang

Austausch bestehende Glasfassade mit neuen Fundamenten, teilweise öffnbare Elemente, um die Terrassenfläche miteinbeziehen zu können. Profile/ Ansichten werden nach Planungsablauf abgestimmt.

bestehende Glasfassade - aktuell nicht öffnbar

- 2.2.3 Malerarbeiten neu in Anlehnung an Archivbilder (Farbe weiß)
Putz- und Beiputzarbeiten, Verpressen der Risse
- 2.2.4 Neue Glasfassade im Säulengang mit offenbaren Türelementen und erweiterter Terrasse.
Die Filigranität der Bestandsfassade sollte erhalten werden, evtl. Alu- oder Stahlfassade.
Rückbau Lichtschächte auf Nordseite
Glaselemente im Foyer sowie Buntglaselemente in der Aussegnungshalle werden erhalten ggf. saniert.
Aus thermischen Gründen sollen werden rahmenlose Festverglasungen vor die Buntfenster eingebaut.

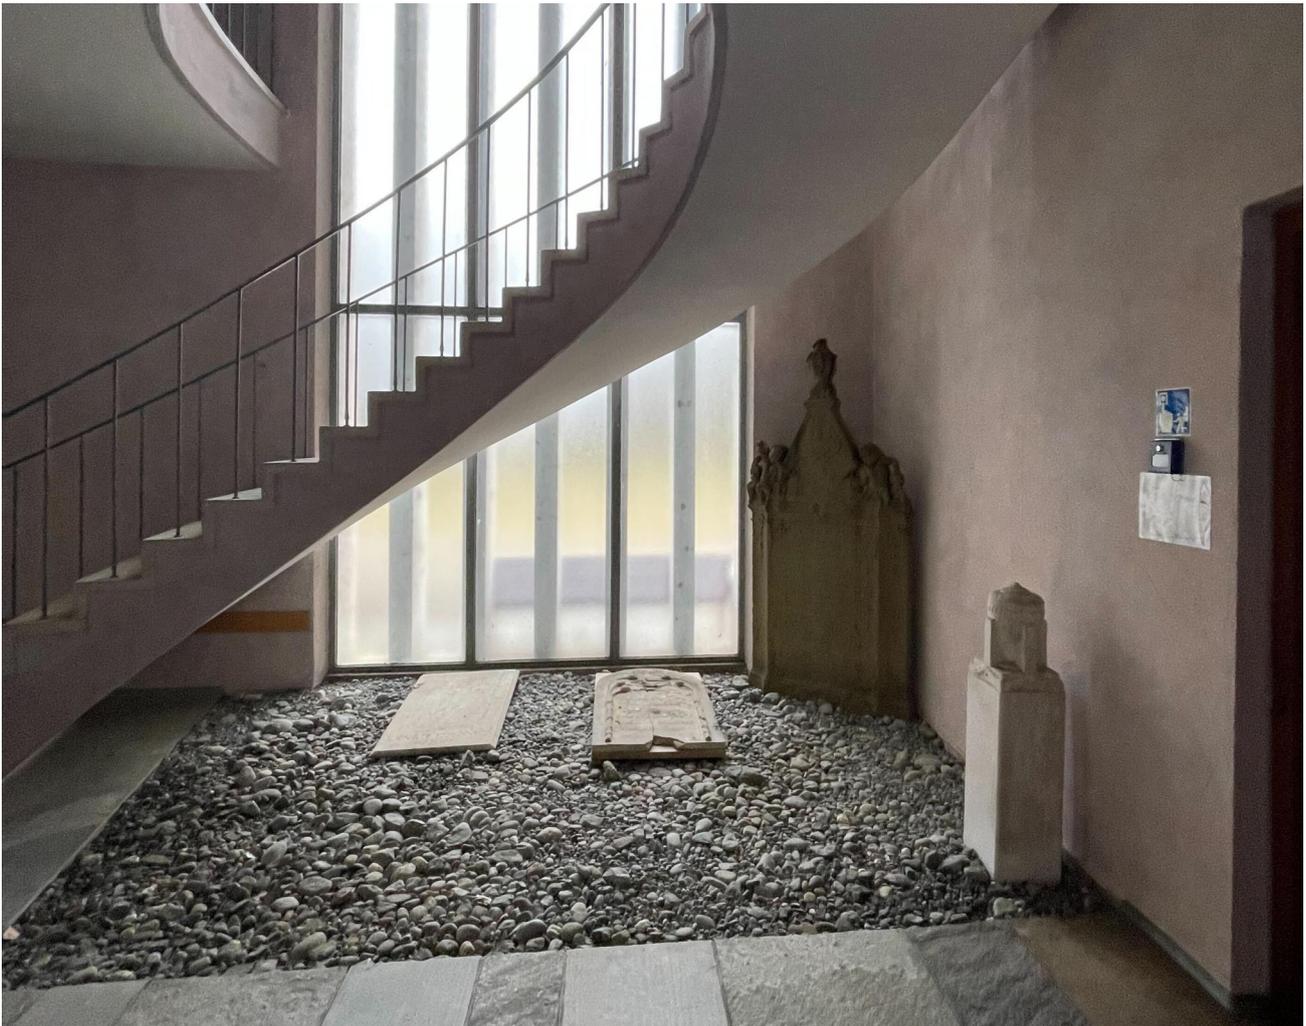
Foyer Treppengeländer

Erneuerung Geländer/ Absturzhöhe + Stababstand an
geltende Norm
Abstimmung nach Planablauf

Bestandsbilder Aussegnungshalle, Foyer

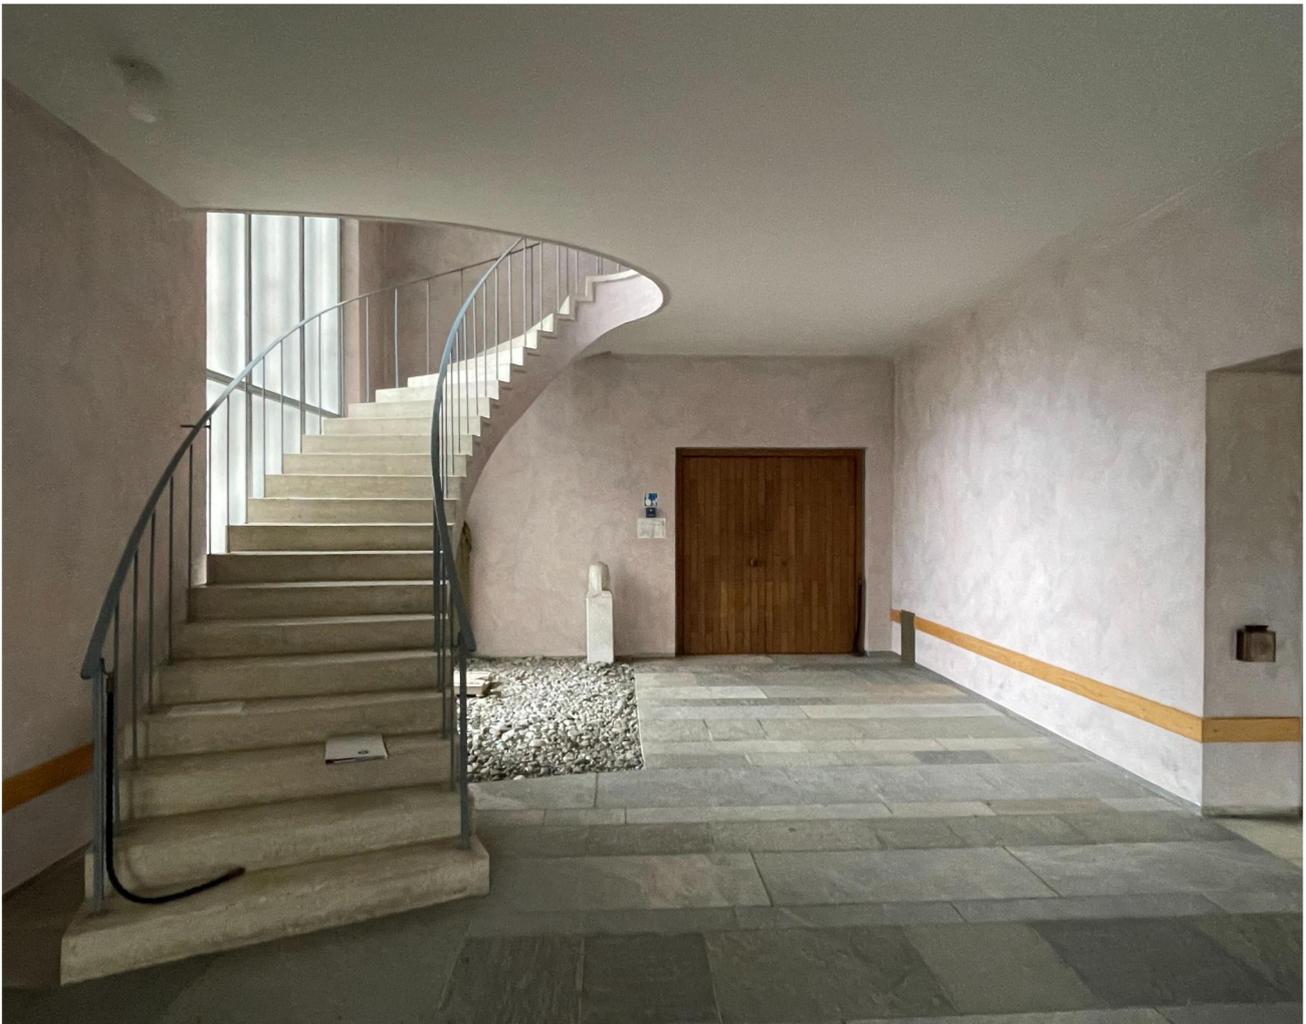
Foyer Malerarbeiten

Wandanstrich weiß wie Archivbilder. Erneuerung Schrammborde (weiß).
Erhalt Belag + Beet.

Bestandsbilder Aussegnungshalle, Foyer

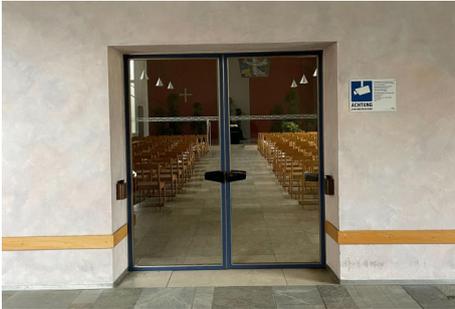
2.2.5 Zugangstüren

Zugangstüre zur Aussegnungshalle soll mit Automatikürantrieb ertüchtigt werden. Aus brandschutzgründen ist eine selbstschließende Funktion erforderlich.

- 2.2.5 Restaurierung der bestehenden Hauptzugangstüren zum Foyer und in die Aussegnungshalle, Holztüren (Nebeneingang) werden erneuert - Zustandsprüfung erfolgt
Bei Türe zwischen Foyer und Aussegnungshalle aus Gründen der Barrierefreiheit und Brandschutz einen Türantrieb ergänzen.

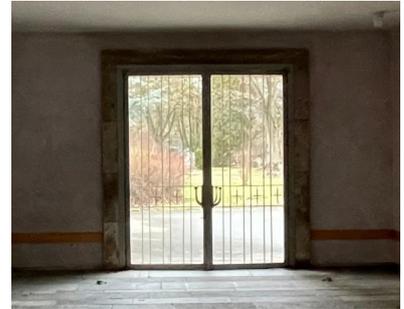
Zugangstüre soll restauriert werden

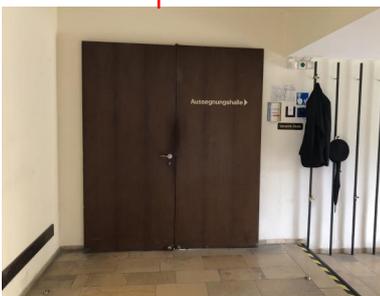
Türe soll erneuert werden, da durch das Trennen der Baukörper sich die Leibungstiefe der Türe verändert.

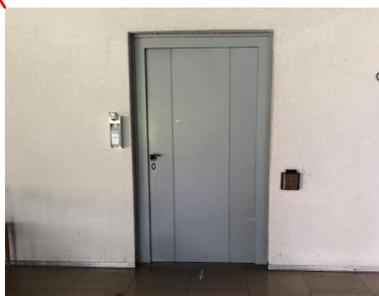
Nebeneingangstüre soll ausgetauscht und erneuert werden

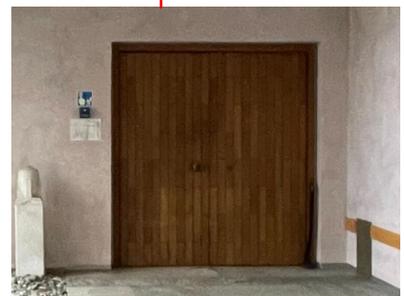
Zugangstüre soll restauriert werden
